## 車輛認證總結報告 Vehicle Inspection Findings

認證編號 CPF23946261078

| 廠牌 Make | TOYOTA |
| 車型 Model | CAMRY |

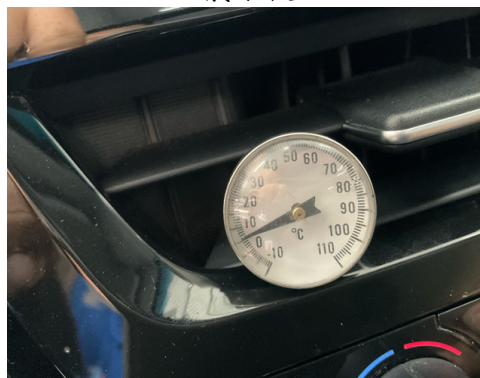
空調溫度

| 5. 前空調風速開關各段風速 | 正常 | 6. 前空調冷氣作動中央出風口溫度 | 5°C |
