認證編號 CPF23946261082

## 車輛資料 Vehicle Information

## 車輛認證總結報告 Vehicle Inspection Findings

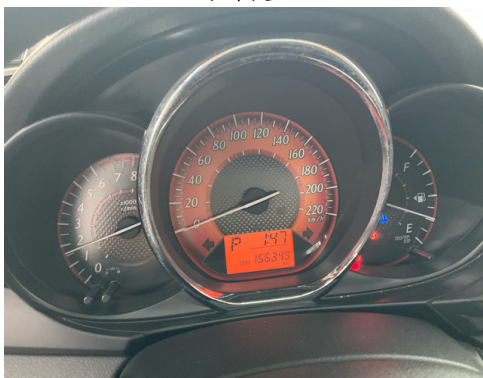
| 現況實車里程 Mileage<br>(僅揭露，不具保證效力) | 156,349 |

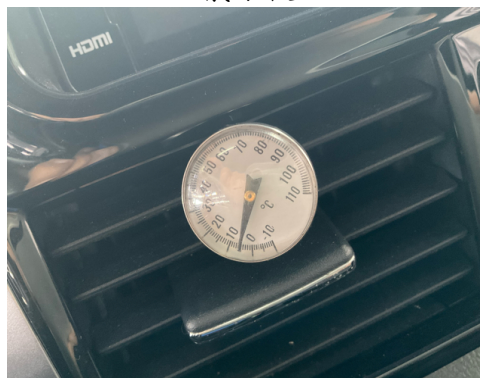
空調溫度

| 5. 前空調風速開關各段風速 | 正常 | 6. 前空調冷氣作動中央出風口溫度 | 5°C |
