# YES 車輛認證書

認證編號 CPF23946261087

| 車型 Model | CX-30 |
| 年份 Year | 2019/10 |

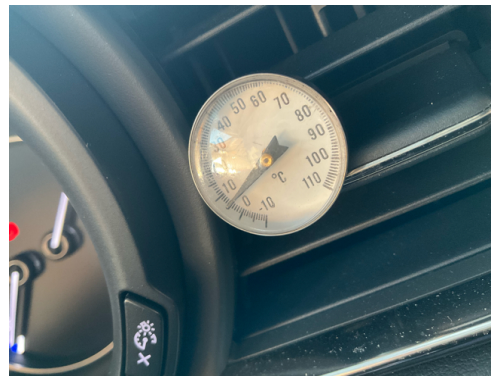
空調溫度

| 5. 前空調風速開關各段風速 | 正常 | 6. 前空調冷氣作動中央出風口溫度 | 5°C |
