認證編號 CPF23946261092

## 車輛資料 Vehicle Information

## 車輛認證總結報告 Vehicle Inspection Findings

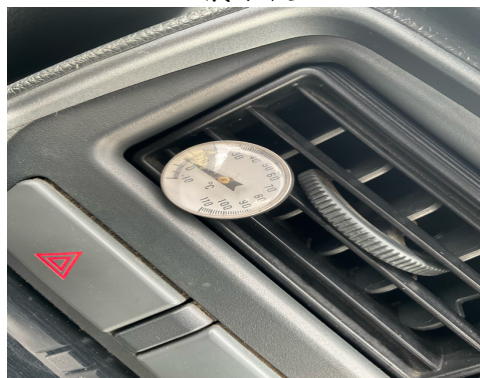
空調溫度

| 5. 前空調風速開關各段風速 | 正常 | 6. 前空調冷氣作動中央出風口溫度 | 5°C |
