認證編號 CPF23946261101

## 車輛資料 Vehicle Information

## 車輛認證總結報告 Vehicle Inspection Findings

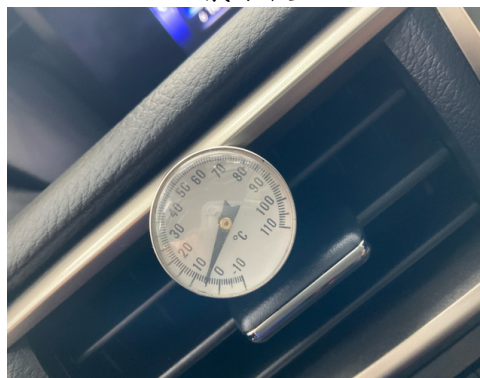
空調溫度

| 5. 前空調風速開關各段風速 | 正常 | 6. 前空調冷氣作動中央出風口溫度 | 5°C |
