# YES 車輛認證書

受檢測車輛通過YES認證鑑定標準  
This vehicle has passed the YES Evaluation Standard

認證編號 CPF23946261103

## 車輛認證總結報告 Vehicle Inspection Findings

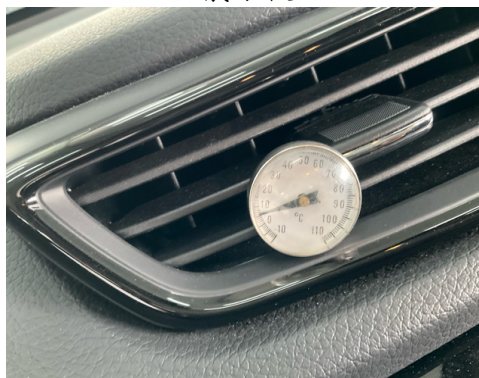
空調溫度

| 5. 前空調風速開關各段風速 | 正常 | 6. 前空調冷氣作動中央出風口溫度 | 5°C |
