# YES 車輛認證書

認證編號 CPF23946261106

| 廠牌 Make | TOYOTA |
| 車型 Model | ALTIS |

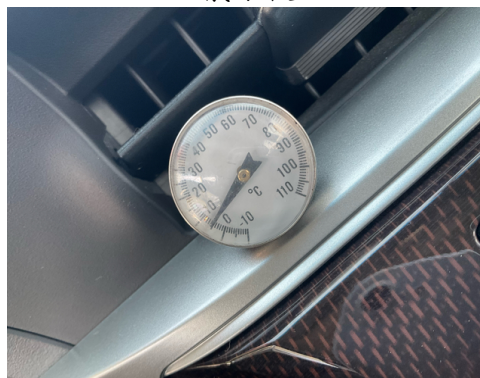
空調溫度

| 5. 前空調風速開關各段風速 | 正常 | 6. 前空調冷氣作動中央出風口溫度 | 5°C |
