認證編號 CPF23946261108

## 車輛資料 Vehicle Information

## 車輛認證總結報告 Vehicle Inspection Findings

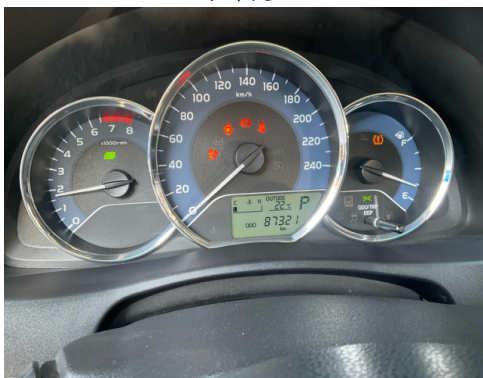
| 現況實車里程 Mileage<br>(僅揭露，不具保證效力) | 87,321 |

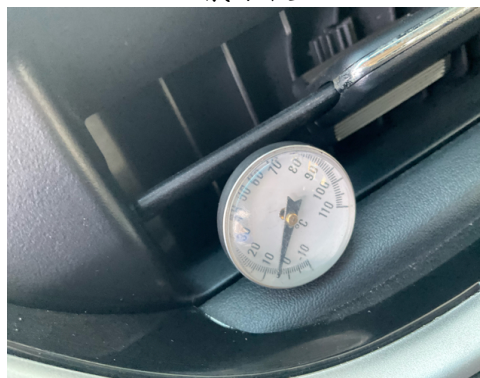
空調溫度

| 5. 前空調風速開關各段風速 | 正常 | 6. 前空調冷氣作動中央出風口溫度 | 5°C |
