認證編號 CPF23946261119

## 車輛資料 Vehicle Information

## 車輛認證總結報告 Vehicle Inspection Findings

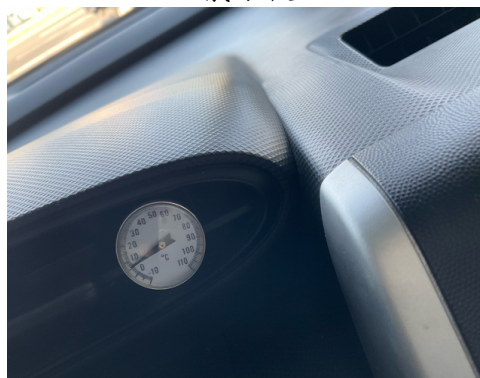
空調溫度

| 5. 前空調風速開關各段風速 | 正常 | 6. 前空調冷氣作動中央出風口溫度 | 5°C |
