查定編號 CPF23946261128

廠牌 Make	NISSAN
車型 Model	TIIDA
年份 Year	2015/10
排氣量 Displacement	1,598
車身號碼 VIN	C11GSH00****
引擎號碼 Engine Number	***672360**
現況實車里程 Mileage (僅揭露, 不具保證效力)	138,431

車輛認證總結報告 Vehicle Inspection Findings

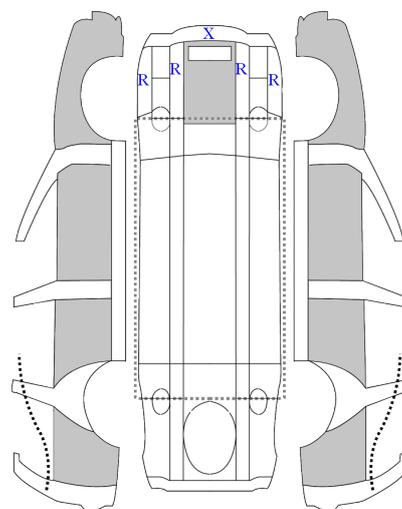
車骨結構圖

無任何異常之痕跡。
無任何異常之痕跡。
無任何泡水之痕跡。
異常
