認證編號 CPF23946261130

## 車輛資料 Vehicle Information

## 車輛認證總結報告 Vehicle Inspection Findings

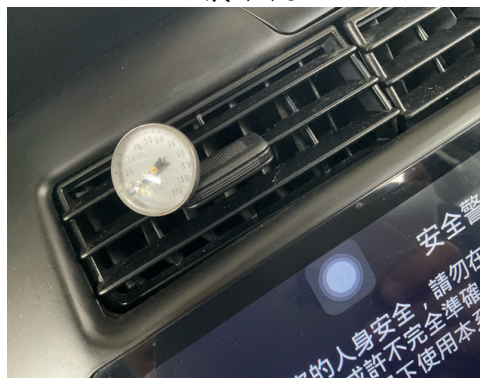
空調溫度

| 5. 前空調風速開關各段風速 | 正常 | 6. 前空調冷氣作動中央出風口溫度 | 5°C |
