# YES 車輛認證書

認證編號 CPF23946261133

| 廠牌 Make | TOYOTA |
| 車型 Model | VIOS |

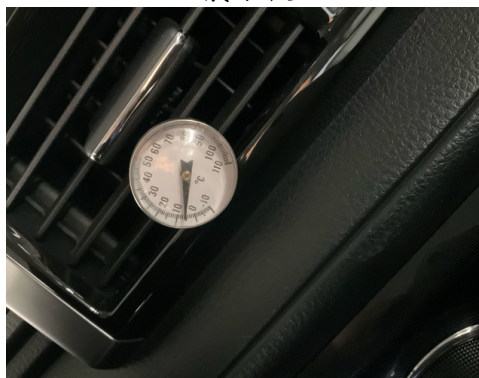
空調溫度

| 5. 前空調風速開關各段風速 | 正常 | 6. 前空調冷氣作動中央出風口溫度 | 5°C |
