認證編號 CPF23946261140

## 車輛資料 Vehicle Information

## 車輛認證總結報告 Vehicle Inspection Findings

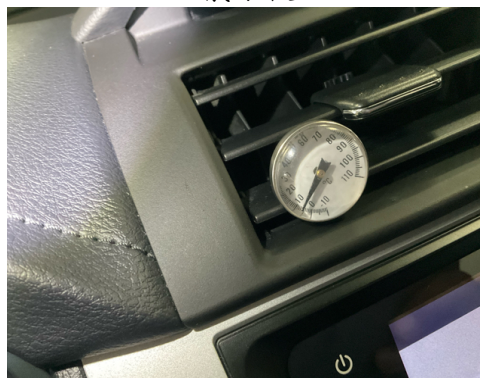
空調溫度

| 5. 前空調風速開關各段風速 | 正常 | 6. 前空調冷氣作動中央出風口溫度 | 5°C |
