認證編號 CPF23946261143

## 車輛資料 Vehicle Information

## 車輛認證總結報告 Vehicle Inspection Findings

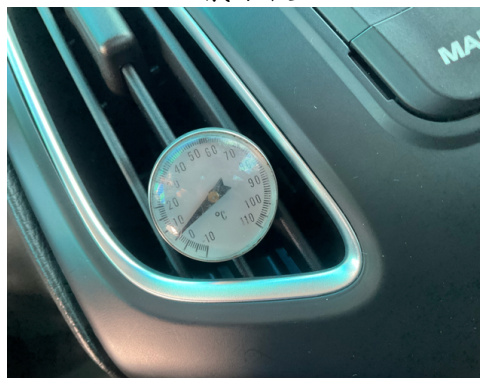
空調溫度

| 5. 前空調風速開關各段風速 | 正常 | 6. 前空調冷氣作動中央出風口溫度 | 5°C |
