認證編號 CPF23946261145

車輛資料 Vehicle Information

車輛認證總結報告 Vehicle Inspection Findings

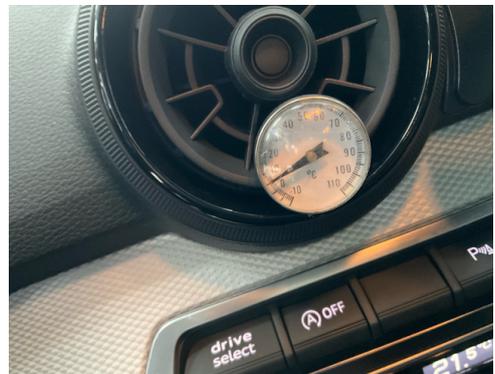
空調溫度

| 5. 前空調風速開關各段風速 | 正常 | 6. 前空調冷氣作動中央出風口溫度 | 5°C |
