認證編號 CPF23946261148

## 車輛資料 Vehicle Information

## 車輛認證總結報告 Vehicle Inspection Findings

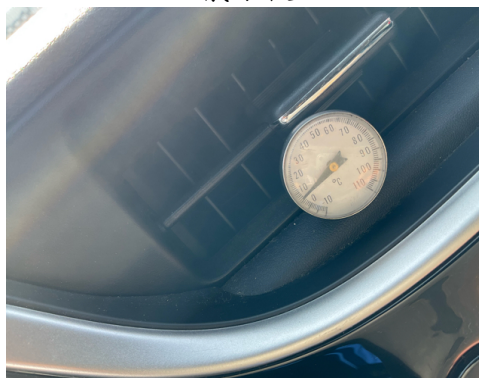
空調溫度

| 5. 前空調風速開關各段風速 | 正常 | 6. 前空調冷氣作動中央出風口溫度 | 5°C |
