# YES 車輛認證書

認證編號 CPF23946262005

| 廠牌 Make | TOYOTA |
| 車型 Model | VIOS |

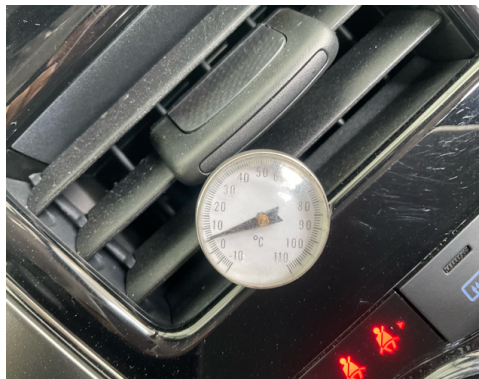
空調溫度

| 5. 前空調風速開關各段風速 | 正常 | 6. 前空調冷氣作動中央出風口溫度 | 5°C |
