認證編號 CPF23946262011

## 車輛資料 Vehicle Information

| 車型 Model | ALTIS |

## 車輛認證總結報告 Vehicle Inspection Findings

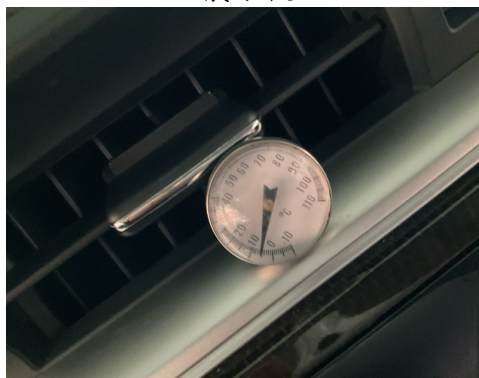
空調溫度

| 5. 前空調風速開關各段風速 | 正常 | 6. 前空調冷氣作動中央出風口溫度 | 5°C |
