# YES 車輛認證書

認證編號 CPF23946262014

| 車型 Model | ALTIS |
| 年份 Year | 2013/10 |

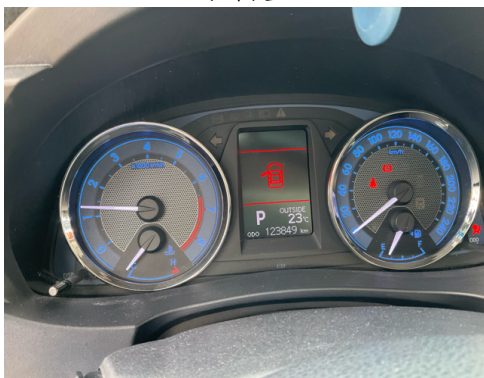
| 現況實車里程 Mileage<br>(僅揭露，不具保證效力) | 123,849 |

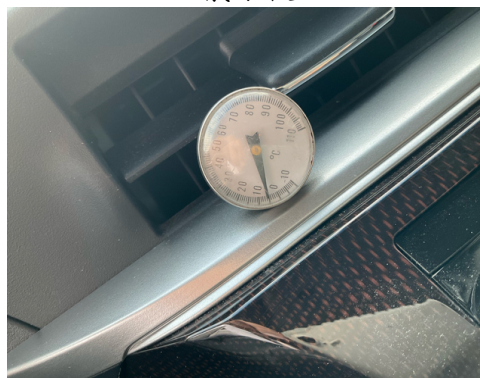
空調溫度

| 5. 前空調風速開關各段風速 | 正常 | 6. 前空調冷氣作動中央出風口溫度 | 5°C |
