認證編號 CPF23946262018

## 車輛資料 Vehicle Information

## 車輛認證總結報告 Vehicle Inspection Findings

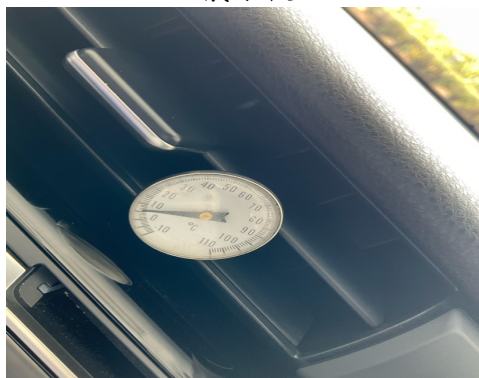
空調溫度

| 5. 前空調風速開關各段風速 | 正常 | 6. 前空調冷氣作動中央出風口溫度 | 5°C |
