認證編號 CPF23946262022

## 車輛資料 Vehicle Information

## 車輛認證總結報告 Vehicle Inspection Findings

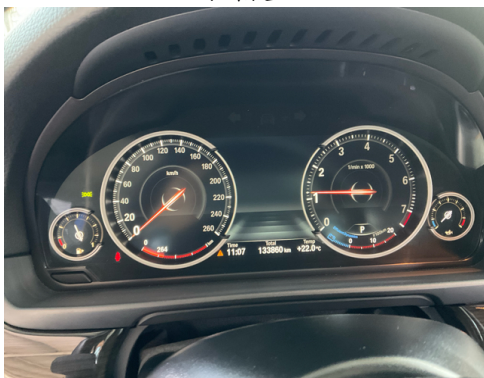
| 現況實車里程 Mileage<br>(僅揭露，不具保證效力) | 133,860 |

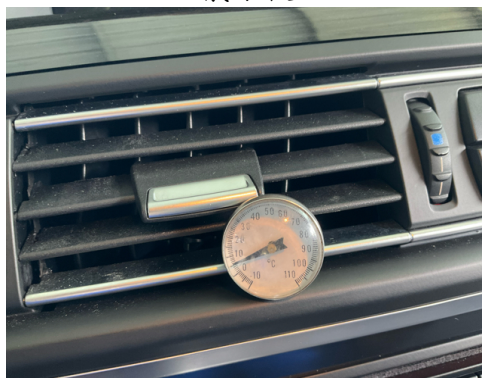
空調溫度

| 5. 前空調風速開關各段風速 | 正常 | 6. 前空調冷氣作動中央出風口溫度 | 5°C |
