YES 車輛認證書

認證編號 CPF23946262027

廠牌 Make	TOYOTA
車型 Model	WISH
年份 Year	2012/07
排氣量 Displacement	1,987
車身號碼 VIN	ZGE21~604****
引擎號碼 Engine Number	***A9695**
現況實車里程 Mileage (僅揭露, 不具保證效力)	145,049

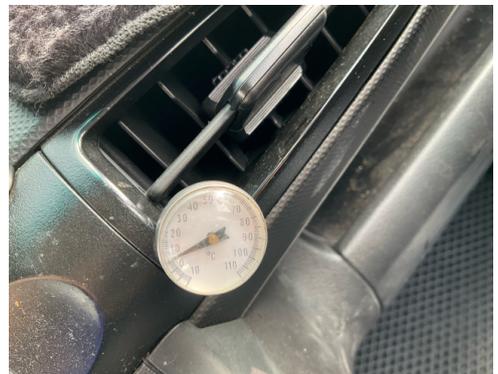
空調溫度

1. 檢查室外氣溫	21°C	2. 後空調冷氣作動中央出風口溫度	無此項目
3. 冷凝器散熱風扇有無運轉異常	正常	4. 前空調冷氣A/C開關燈號	正常
5. 前空調風速開關各段風速	正常	6. 前空調冷氣作動中央出風口溫度	5°C
7. 後空調冷氣A/C開關燈號	無此項目	8. 後空調風速開關各段風速	無此項目
