# YES 車輛認證書

認證編號 CPF23946262028

| 廠牌 Make | TOYOTA |
| 車型 Model | ALTIS |

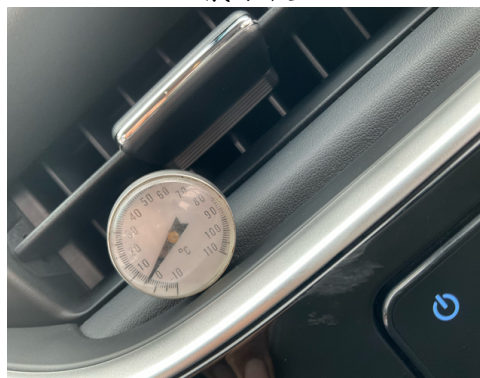
空調溫度

| 5. 前空調風速開關各段風速 | 正常 | 6. 前空調冷氣作動中央出風口溫度 | 5°C |
