認證編號 CPF23946262029

## 車輛資料 Vehicle Information

## 車輛認證總結報告 Vehicle Inspection Findings

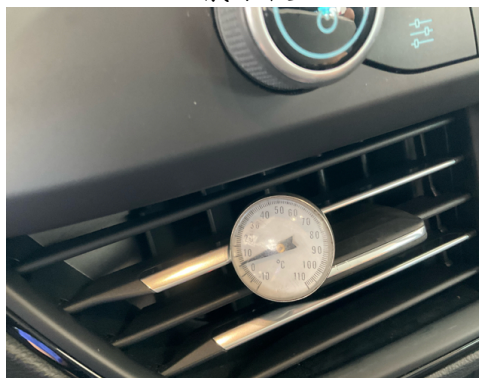
空調溫度

| 5. 前空調風速開關各段風速 | 正常 | 6. 前空調冷氣作動中央出風口溫度 | 5°C |
