YES 車輛認證書

認證編號 CPF23946262030

廠牌 Make	LEXUS
車型 Model	RX
年份 Year	2018/11
排氣量 Displacement	1,998
車身號碼 VIN	JTJZAMCA80205****
引擎號碼 Engine Number	無引擎號碼
現況實車里程 Mileage (僅揭露, 不具保證效力)	153,084

車輛認證總結報告 Vehicle Inspection Findings

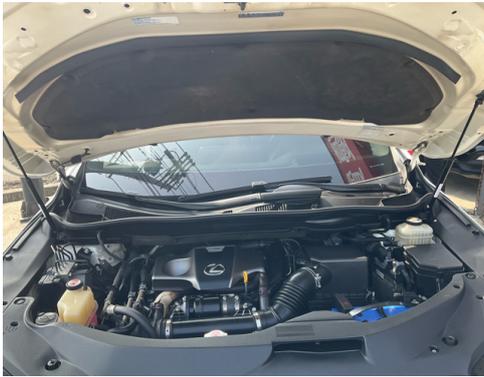
引擎室

1. 運轉時有無冒藍白煙、黑煙	正常	2. 水溫錶(燈)有無異常顯示	正常
3. 警告指示燈有無異常作動	正常	4. 機油油量、油質有無異常	正常
5. 外觀有無漏油/水跡象	正常	6. 運轉時有無抖動或異常聲響	正常
7. 外觀有無修補或龜裂跡象	正常	8. 冷卻風扇作動有無異常	正常
9. 加速有無不順暢或無法加速	正常	10. 高速運轉有無異常聲響	正常
11. 冷卻水有無添加防鏽劑	正常

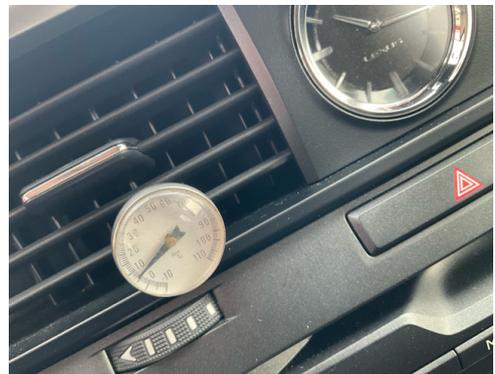
空調溫度

1. 檢查室外氣溫	22°C	2. 後空調冷氣作動中央出風口溫度	無此項目
3. 冷凝器散熱風扇有無運轉異常	正常	4. 前空調冷氣A/C開關燈號	正常
5. 前空調風速開關各段風速	正常	6. 前空調冷氣作動中央出風口溫度	5°C
7. 後空調冷氣A/C開關燈號	無此項目	8. 後空調風速開關各段風速	無此項目
