認證編號 CPF23946262034

## 車輛資料 Vehicle Information

## 車輛認證總結報告 Vehicle Inspection Findings

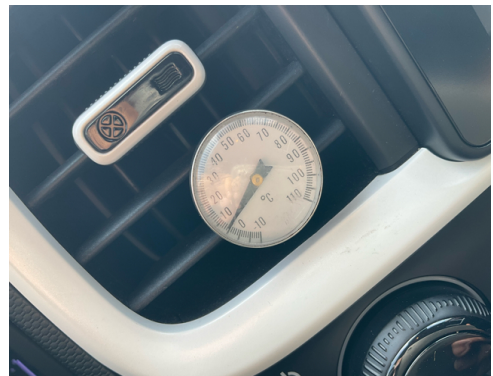
空調溫度

| 5. 前空調風速開關各段風速 | 正常 | 6. 前空調冷氣作動中央出風口溫度 | 5°C |
