認證編號 CPF23946262036

## 車輛資料 Vehicle Information

## 車輛認證總結報告 Vehicle Inspection Findings

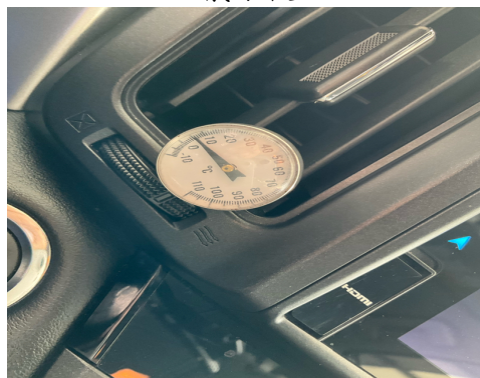
空調溫度

| 5. 前空調風速開關各段風速 | 正常 | 6. 前空調冷氣作動中央出風口溫度 | 5°C |
