# YES 車輛認證書

認證編號 CPF23946262044

| 廠牌 Make | SUZUKI |
| 車型 Model | SWIFT |

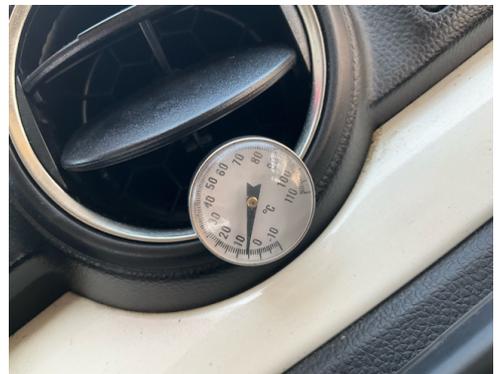
空調溫度

| 5. 前空調風速開關各段風速 | 正常 | 6. 前空調冷氣作動中央出風口溫度 | 5°C |
