YES 車輛認證書

認證編號 CPF23946262046

廠牌 Make	BENZ
車型 Model	C-CLASS
年份 Year	2018/08
排氣量 Displacement	1,497
車身號碼 VIN	WDD2050771R43****
引擎號碼 Engine Number	無引擎號碼
現況實車里程 Mileage (僅揭露, 不具保證效力)	44,493

車輛認證總結報告 Vehicle Inspection Findings

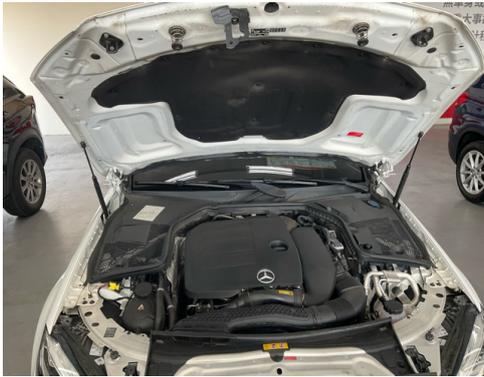
引擎室

1. 運轉時有無冒藍白煙、黑煙	正常	2. 水溫錶(燈)有無異常顯示	正常
3. 警告指示燈有無異常作動	正常	4. 機油油量、油質有無異常	正常
5. 外觀有無漏油/水跡象	正常	6. 運轉時有無抖動或異常聲響	正常
7. 外觀有無修補或龜裂跡象	正常	8. 冷卻風扇作動有無異常	正常
9. 加速有無不順暢或無法加速	正常	10. 高速運轉有無異常聲響	正常
11. 冷卻水有無添加防鏽劑	正常

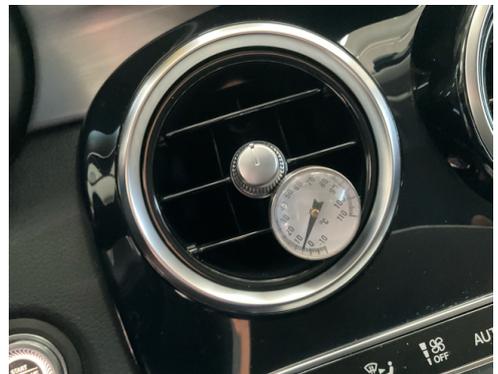
空調溫度

1. 檢查室外氣溫	20°C	2. 後空調冷氣作動中央出風口溫度	無此項目
3. 冷凝器散熱風扇有無運轉異常	正常	4. 前空調冷氣A/C開關燈號	正常
5. 前空調風速開關各段風速	正常	6. 前空調冷氣作動中央出風口溫度	5°C
7. 後空調冷氣A/C開關燈號	無此項目	8. 後空調風速開關各段風速	無此項目
