認證編號 CPF23946262047

## 車輛資料 Vehicle Information

## 車輛認證總結報告 Vehicle Inspection Findings

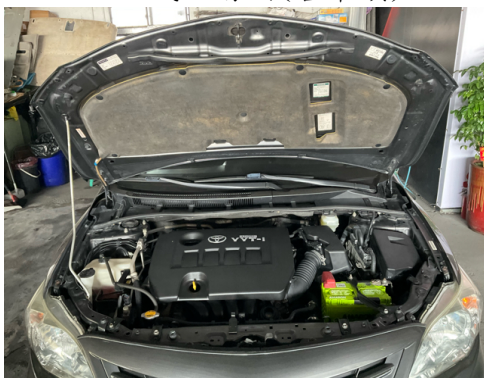
引擎室

本車引擎號碼無異常。

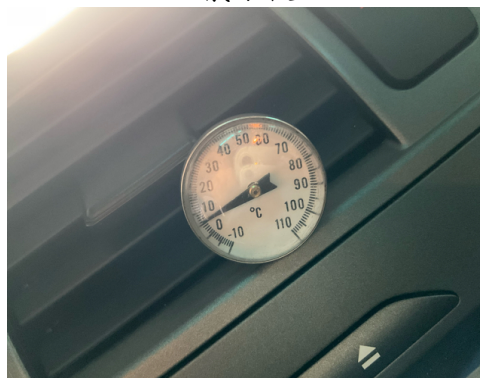
空調溫度

| 5. 前空調風速開關各段風速 | 正常 | 6. 前空調冷氣作動中央出風口溫度 | 5°C |
