認證編號 CPF23946262053

## 車輛資料 Vehicle Information

## 車輛認證總結報告 Vehicle Inspection Findings

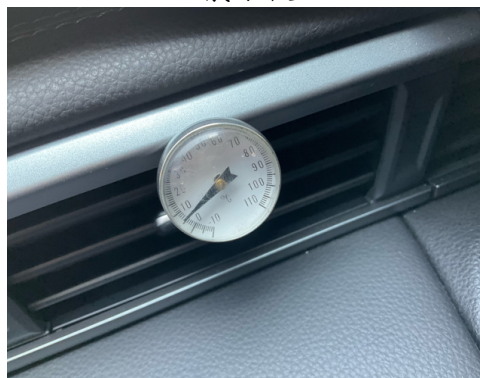
空調溫度

| 5. 前空調風速開關各段風速 | 正常 | 6. 前空調冷氣作動中央出風口溫度 | 5°C |
