認證編號 CPF23946262055

## 車輛資料 Vehicle Information

## 車輛認證總結報告 Vehicle Inspection Findings

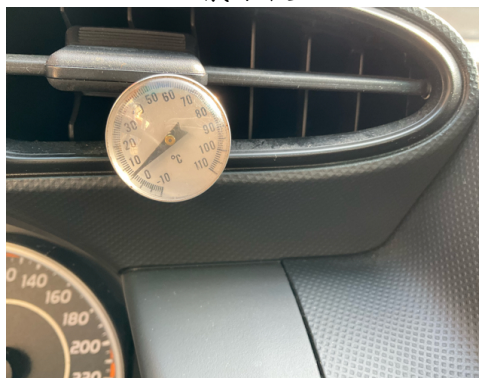
空調溫度

| 5. 前空調風速開關各段風速 | 正常 | 6. 前空調冷氣作動中央出風口溫度 | 5°C |
