認證編號 CPF23946262058

## 車輛資料 Vehicle Information

## 車輛認證總結報告 Vehicle Inspection Findings

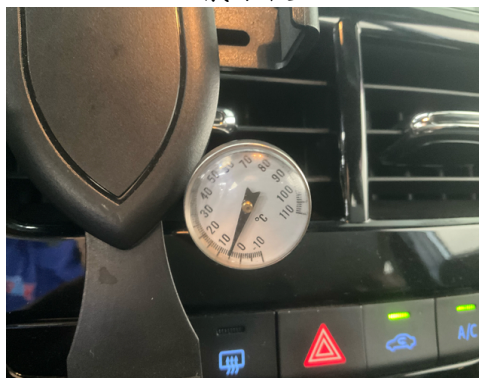
空調溫度

| 5. 前空調風速開關各段風速 | 正常 | 6. 前空調冷氣作動中央出風口溫度 | 5°C |
