認證編號 CPF23946262061

## 車輛資料 Vehicle Information

## 車輛認證總結報告 Vehicle Inspection Findings

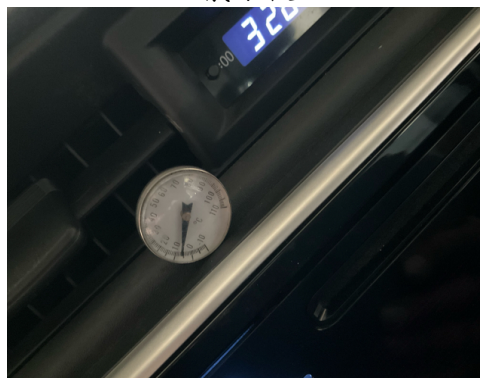
空調溫度

| 5. 前空調風速開關各段風速 | 正常 | 6. 前空調冷氣作動中央出風口溫度 | 5°C |
