**查定編號** CPF23946262062

## 車輛資料 Vehicle Information

廠牌 Make	TOYOTA
車型 Model	YARIS
年份 Year	2021/01
排氣量 Displacement	1,496
車身號碼 VIN	NSP151~410****
引擎號碼 Engine Number	***X6589**
現況實車里程 Mileage (僅揭露, 不具保證效力)	115,730

## 車輛認證總結報告 Vehicle Inspection Findings

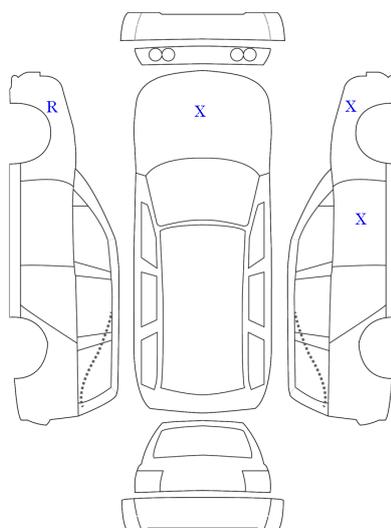
車體外觀圖

右側有鈹修痕。  
右前方有鈹修痕。  
左前方有鈹修痕。  
正前方有鈹修痕。

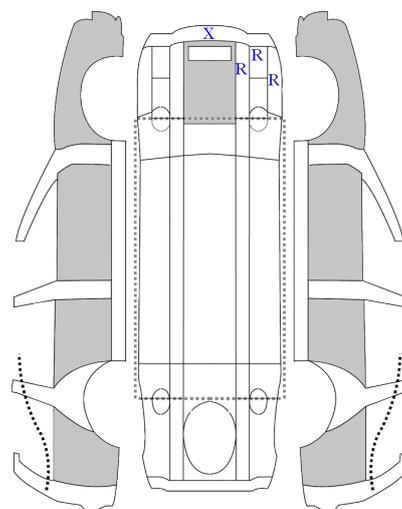
車骨結構圖

無任何異常之痕跡。  
無任何異常之痕跡。  
無任何泡水之痕跡。  
異常
