認證編號 CPF23946262068

## 車輛資料 Vehicle Information

## 車輛認證總結報告 Vehicle Inspection Findings

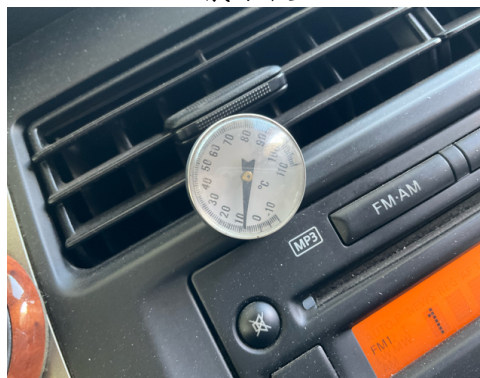
| 5. 前空調風速開關各段風速 | 正常 | 6. 前空調冷氣作動中央出風口溫度 | 5°C |

空調溫度
