YES 車輛認證書

認證編號 CPF23946262076

廠牌 Make	NISSAN
車型 Model	TIIDA
年份 Year	2021/09
排氣量 Displacement	1,598
車身號碼 VIN	C12GHB05****
引擎號碼 Engine Number	***673646**
現況實車里程 Mileage (僅揭露, 不具保證效力)	64,588

車輛認證總結報告 Vehicle Inspection Findings

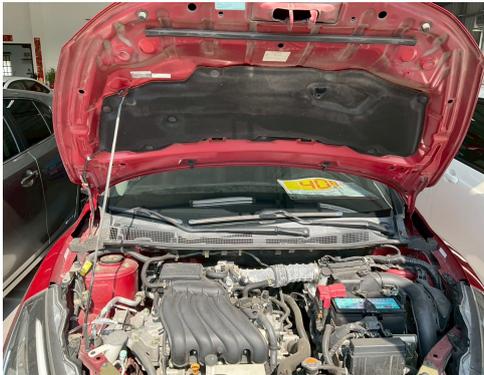
引擎室

1. 運轉時有無冒藍白煙、黑煙	正常	2. 水溫錶(燈)有無異常顯示	正常
3. 警告指示燈有無異常作動	正常	4. 機油油量、油質有無異常	正常
5. 外觀有無漏油/水跡象	正常	6. 運轉時有無抖動或異常聲響	正常
7. 外觀有無修補或龜裂跡象	正常	8. 冷卻風扇作動有無異常	正常
9. 加速有無不順暢或無法加速	正常	10. 高速運轉有無異常聲響	正常
11. 冷卻水有無添加防鏽劑	正常

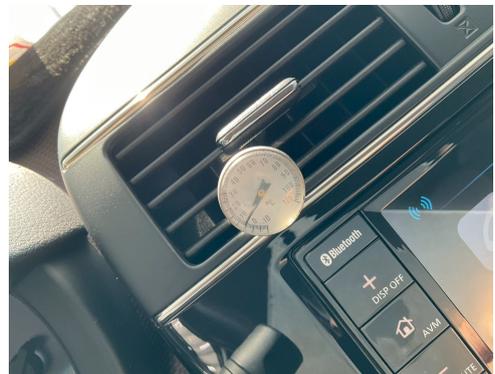
空調溫度

1. 檢查室外氣溫	28°C	2. 後空調冷氣作動中央出風口溫度	無此項目
3. 冷凝器散熱風扇有無運轉異常	正常	4. 前空調冷氣A/C開關燈號	正常
5. 前空調風速開關各段風速	正常	6. 前空調冷氣作動中央出風口溫度	5°C
7. 後空調冷氣A/C開關燈號	無此項目	8. 後空調風速開關各段風速	無此項目
