# YES 車輛認證書

認證編號 CPF23946262077

| 車型 Model | RAV4 |

## 車輛認證總結報告 Vehicle Inspection Findings

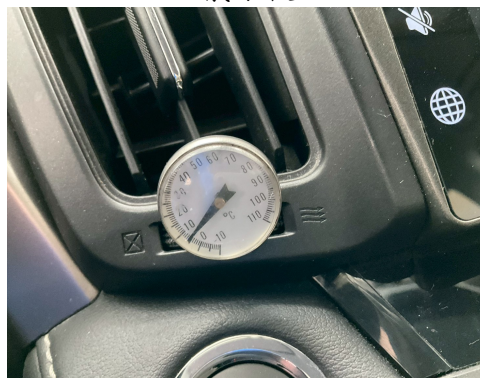
空調溫度

| 5. 前空調風速開關各段風速 | 正常 | 6. 前空調冷氣作動中央出風口溫度 | 5°C |
