認證編號 CPF23946262080

## 車輛資料 Vehicle Information

## 車輛認證總結報告 Vehicle Inspection Findings

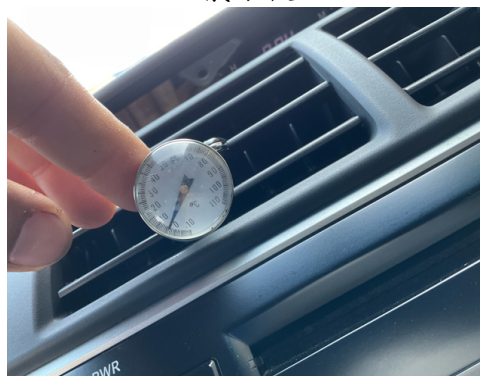
空調溫度

| 5. 前空調風速開關各段風速 | 正常 | 6. 前空調冷氣作動中央出風口溫度 | 5°C |
