YES 車輛認證書

認證編號 CPF23946262081

廠牌 Make	MAZDA
車型 Model	CX-5
年份 Year	2017/11
排氣量 Displacement	1,998
車身號碼 VIN	JM7KF2W7A0014****
引擎號碼 Engine Number	無引擎號碼
現況實車里程 Mileage (僅揭露, 不具保證效力)	145,306

車輛認證總結報告 Vehicle Inspection Findings

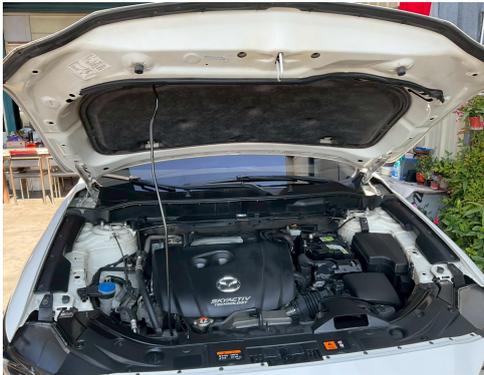
引擎室

1. 運轉時有無冒藍白煙、黑煙	正常	2. 水溫錶(燈)有無異常顯示	正常
3. 警告指示燈有無異常作動	正常	4. 機油油量、油質有無異常	正常
5. 外觀有無漏油/水跡象	正常	6. 運轉時有無抖動或異常聲響	正常
7. 外觀有無修補或龜裂跡象	正常	8. 冷卻風扇作動有無異常	正常
9. 加速有無不順暢或無法加速	正常	10. 高速運轉有無異常聲響	正常
11. 冷卻水有無添加防鏽劑	正常

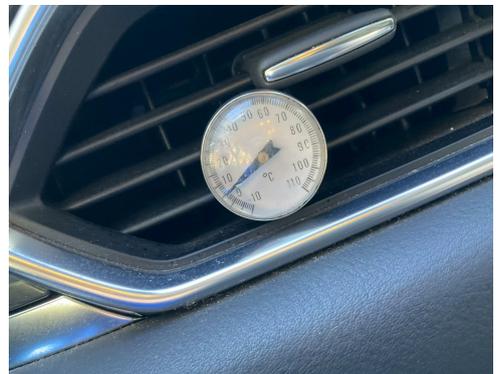
空調溫度

1. 檢查室外氣溫	22°C	2. 後空調冷氣作動中央出風口溫度	無此項目
3. 冷凝器散熱風扇有無運轉異常	正常	4. 前空調冷氣A/C開關燈號	正常
5. 前空調風速開關各段風速	正常	6. 前空調冷氣作動中央出風口溫度	5°C
7. 後空調冷氣A/C開關燈號	無此項目	8. 後空調風速開關各段風速	無此項目
