YES 車輛認證書

認證編號 CPF23946262094

廠牌 Make	VW
車型 Model	T CROSS
年份 Year	2019/11
排氣量 Displacement	999
車身號碼 VIN	WVGZZC1ZLY04****
引擎號碼 Engine Number	無引擎號碼
現況實車里程 Mileage (僅揭露, 不具保證效力)	124,819

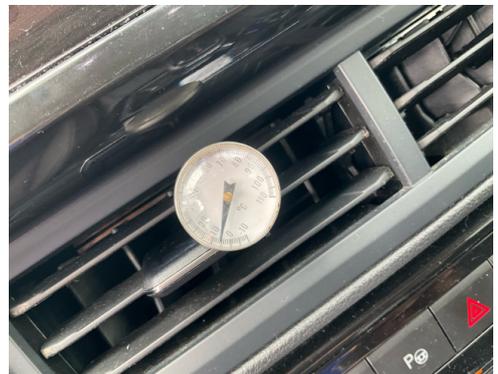
空調溫度

1. 檢查室外氣溫	27°C	2. 後空調冷氣作動中央出風口溫度	無此項目
3. 冷凝器散熱風扇有無運轉異常	正常	4. 前空調冷氣A/C開關燈號	正常
5. 前空調風速開關各段風速	正常	6. 前空調冷氣作動中央出風口溫度	5°C
7. 後空調冷氣A/C開關燈號	無此項目	8. 後空調風速開關各段風速	無此項目
