認證編號 CPF23946262096

| 廠牌 Make | MITSUBISHI |
| 車型 Model | ZINGER |

## 車輛認證總結報告 Vehicle Inspection Findings

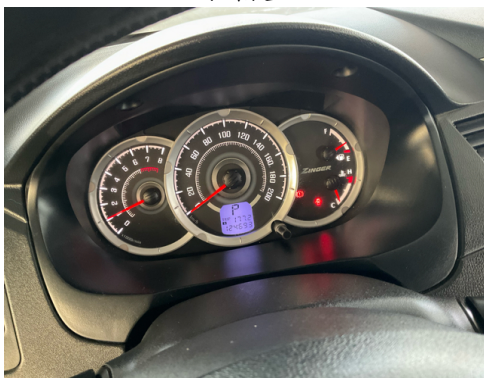
| 現況實車里程 Mileage<br>(僅揭露，不具保證效力) | 124,693 |

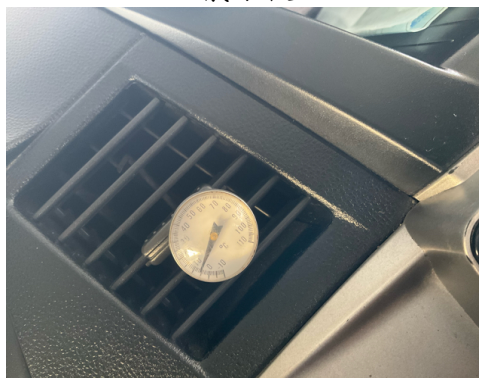
空調溫度

| 1. 檢查室外氣溫 | 22°C | 2. 後空調冷氣作動中央出風口溫度 | 無此項目 |
| 5. 前空調風速開關各段風速 | 正常 | 6. 前空調冷氣作動中央出風口溫度 | 5°C |
