# YES 車輛認證書

## 車輛認證總結報告 Vehicle Inspection Findings

認證編號 CPF23946262097

| 車型 Model | TOWN ACE |

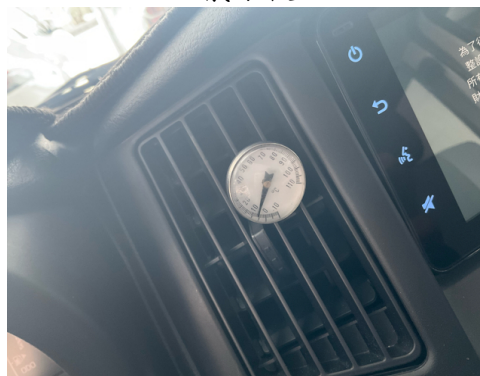
空調溫度

| 5. 前空調風速開關各段風速 | 正常 | 6. 前空調冷氣作動中央出風口溫度 | 5°C |
