# YES 車輛認證書

受檢測車輛通過YES認證鑑定標準  
This vehicle has passed the YES Evaluation Standard

認證編號 CPF23946262098

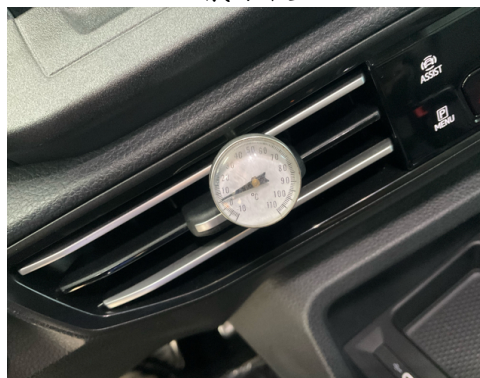
空調溫度

| 5. 前空調風速開關各段風速 | 正常 | 6. 前空調冷氣作動中央出風口溫度 | 5°C |
