# 車輛查定報告

查定編號 CPF23946262102

廠牌 Make	LEXUS
車型 Model	ES
年份 Year	2013/01
排氣量 Displacement	2,494
車身號碼 VIN	JTHBW1GGX0201****
引擎號碼 Engine Number	無引擎號碼
現況實車里程 Mileage (僅揭露, 不具保證效力)	214,675

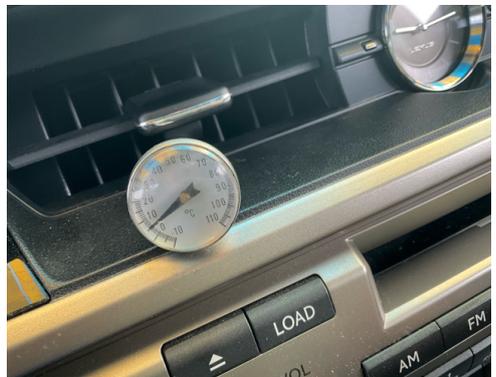
空調溫度

1. 檢查室外氣溫	22°C	2. 後空調冷氣作動中央出風口溫度	無此項目
3. 冷凝器散熱風扇有無運轉異常	正常	4. 前空調冷氣A/C開關燈號	正常
5. 前空調風速開關各段風速	正常	6. 前空調冷氣作動中央出風口溫度	5°C
7. 後空調冷氣A/C開關燈號	無此項目	8. 後空調風速開關各段風速	無此項目
