認證編號 CPF23946262104

## 車輛資料 Vehicle Information

## 車輛認證總結報告 Vehicle Inspection Findings

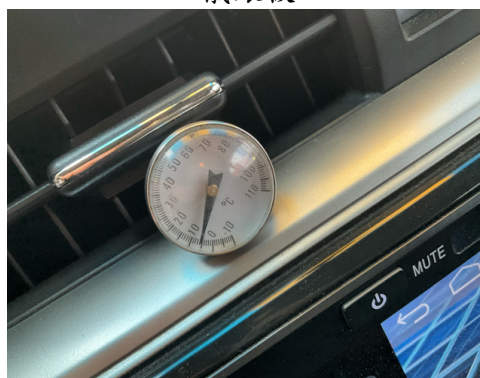
空調溫度

| 5. 前空調風速開關各段風速 | 正常 | 6. 前空調冷氣作動中央出風口溫度 | 5°C |
