YES 車輛認證書

認證編號 CPF23946263002

廠牌 Make	MAZDA
車型 Model	MAZDA5
年份 Year	2014/09
排氣量 Displacement	1,999
車身號碼 VIN	E2F00****
引擎號碼 Engine Number	***2699**
現況實車里程 Mileage (僅揭露, 不具保證效力)	91,804

車輛認證總結報告 Vehicle Inspection Findings

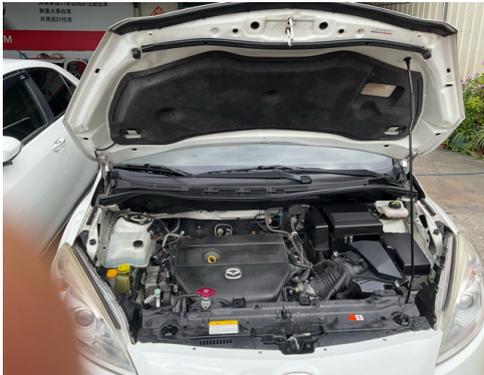
引擎室

1. 運轉時有無冒藍白煙、黑煙	正常	2. 水溫錶(燈)有無異常顯示	正常
3. 警告指示燈有無異常作動	正常	4. 機油油量、油質有無異常	正常
5. 外觀有無漏油/水跡象	正常	6. 運轉時有無抖動或異常聲響	正常
7. 外觀有無修補或龜裂跡象	正常	8. 冷卻風扇作動有無異常	正常
9. 加速有無不順暢或無法加速	正常	10. 高速運轉有無異常聲響	正常
11. 冷卻水有無添加防鏽劑	正常

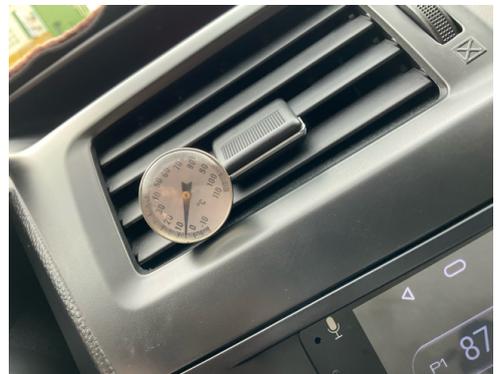
空調溫度

1. 檢查室外氣溫	23°C	2. 後空調冷氣作動中央出風口溫度	無此項目
3. 冷凝器散熱風扇有無運轉異常	正常	4. 前空調冷氣A/C開關燈號	正常
5. 前空調風速開關各段風速	正常	6. 前空調冷氣作動中央出風口溫度	5°C
7. 後空調冷氣A/C開關燈號	無此項目	8. 後空調風速開關各段風速	無此項目
