**認證編號** CPF23946263006

**車輛資料 Vehicle Information**

**車輛認證總結報告 Vehicle Inspection Findings**

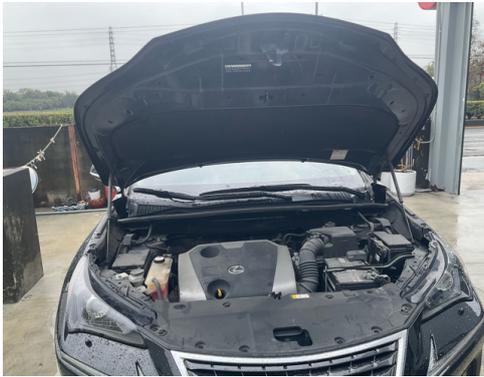
引擎室

1. 運轉時有無冒藍白煙、黑煙	正常	2. 水溫錶(燈)有無異常顯示	正常
3. 警告指示燈有無異常作動	正常	4. 機油油量、油質有無異常	正常
5. 外觀有無漏油/水跡象	正常	6. 運轉時有無抖動或異常聲響	正常
7. 外觀有無修補或龜裂跡象	正常	8. 冷卻風扇作動有無異常	正常
9. 加速有無不順暢或無法加速	正常	10. 高速運轉有無異常聲響	正常
11. 冷卻水有無添加防鏽劑	正常

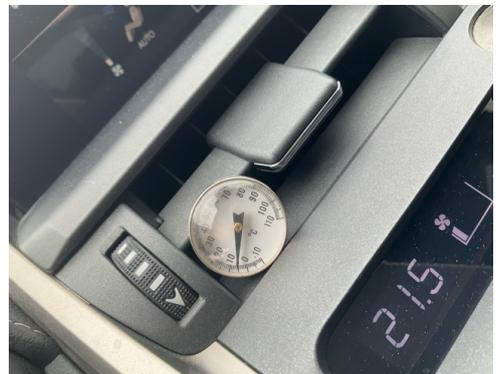
空調溫度

1. 檢查室外氣溫	21°C	2. 後空調冷氣作動中央出風口溫度	無此項目
3. 冷凝器散熱風扇有無運轉異常	正常	4. 前空調冷氣A/C開關燈號	正常
5. 前空調風速開關各段風速	正常	6. 前空調冷氣作動中央出風口溫度	5°C
7. 後空調冷氣A/C開關燈號	無此項目	8. 後空調風速開關各段風速	無此項目
