認證編號 CPF23946263012

車輛資料 Vehicle Information

廠牌 Make	HONDA
車型 Model	CIVIC
年份 Year	2014/01
排氣量 Displacement	1,798
車身號碼 VIN	RKTFB2631EF00****
引擎號碼 Engine Number	***Z124862**
現況實車里程 Mileage (僅揭露, 不具保證效力)	152,995

車輛認證總結報告 Vehicle Inspection Findings

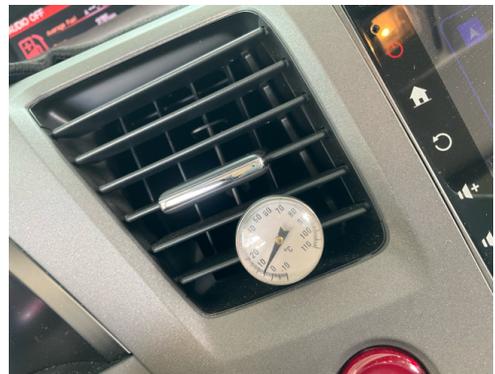
空調溫度

1. 檢查室外氣溫	26°C	2. 後空調冷氣作動中央出風口溫度	無此項目
3. 冷凝器散熱風扇有無運轉異常	正常	4. 前空調冷氣A/C開關燈號	正常
5. 前空調風速開關各段風速	正常	6. 前空調冷氣作動中央出風口溫度	5°C
7. 後空調冷氣A/C開關燈號	無此項目	8. 後空調風速開關各段風速	無此項目
