認證編號 CPF23946263013

## 車輛資料 Vehicle Information

## 車輛認證總結報告 Vehicle Inspection Findings

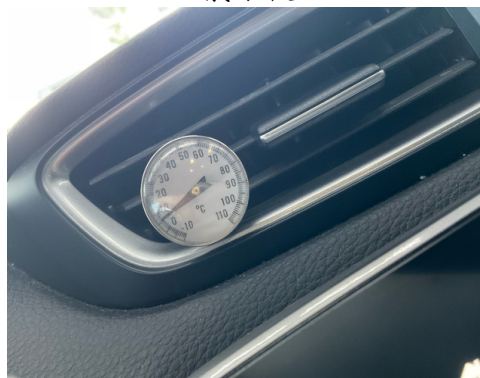
空調溫度

| 5. 前空調風速開關各段風速 | 正常 | 6. 前空調冷氣作動中央出風口溫度 | 5°C |
